VINCENZO RIZZO (*)

PROCESSI MORFODINAMICI E MOVIMENTI DEL SUOLO NELLA VALLE DI MARATEA (BASILICATA)

ABSTRACT: RIZZO V., *Morphodynamical processes and ground displacements in the Valley of Maratea (Basilicata)*. (IT ISSN 0391-98-38, 1997).

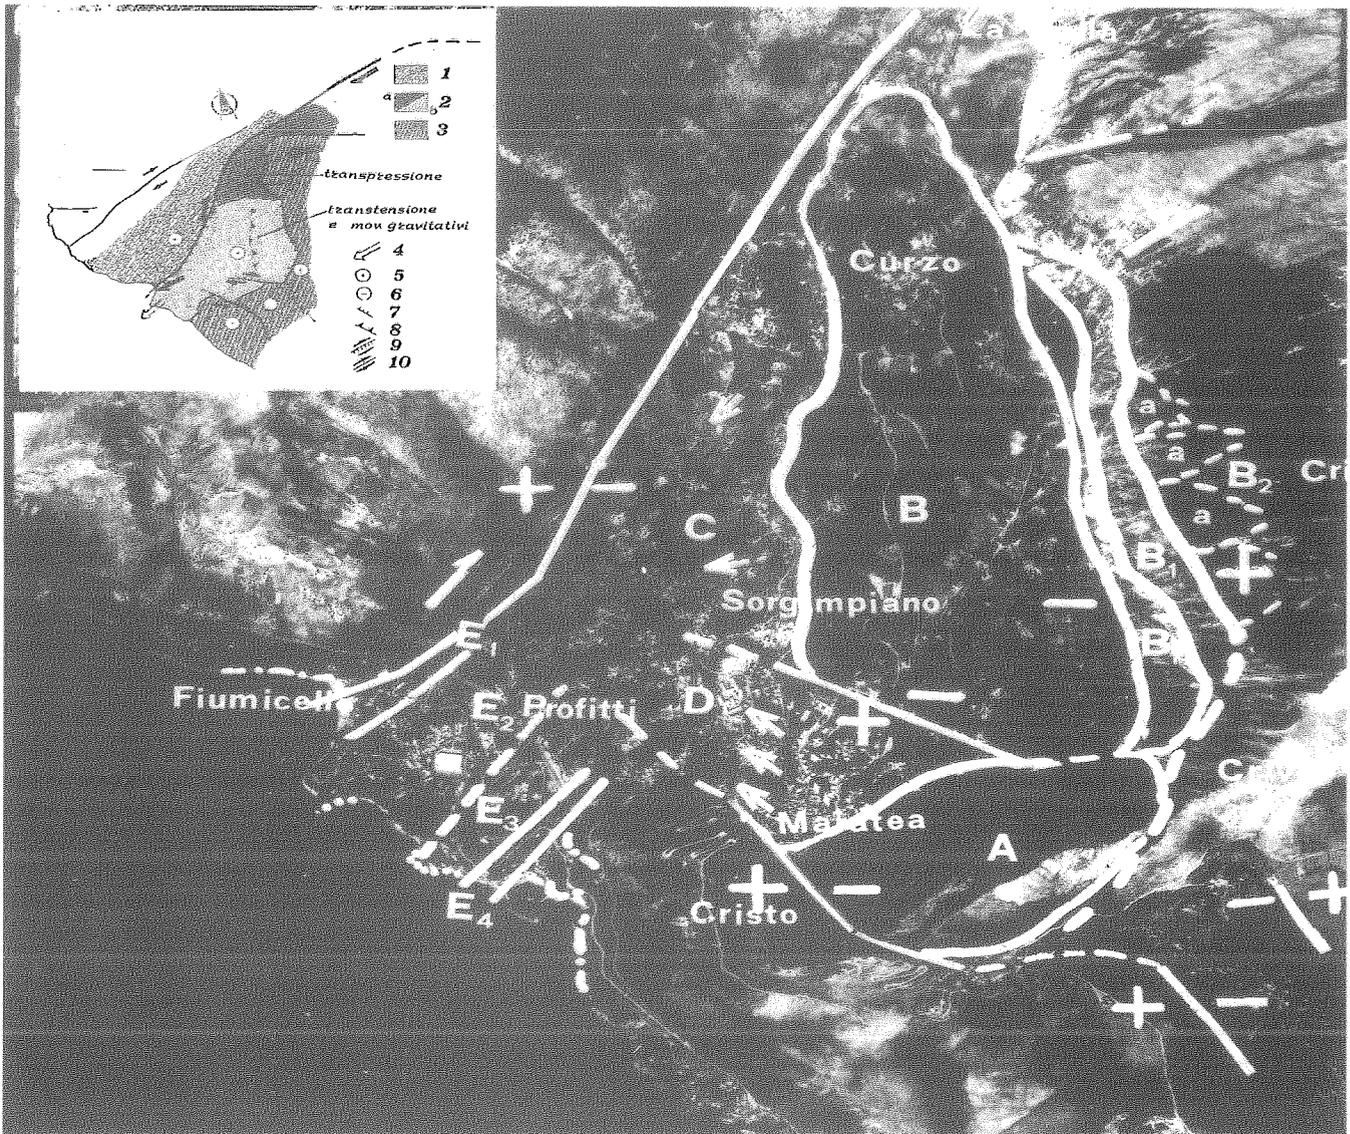
FIG. 1 - Elementi strutturali ed unità morfodinamiche riconosciute nella Valle di Maratea (Foto aerea: Conc.S.M.A. n° 173 del 26 Luglio 1979).

Settore A: movimento gravitativo di unità calcaree, del tipo *C-Sagging* (la stabilità dei monumenti datati alla fine del 1° millennio denota una riattivazione solo per di eventi sismici eccezionali).

Settore B: Complesso disarticolato di grandi blocchi e consistenti coltri detritiche (50-200m di spessore), con morfologia franosa ascrivibile alle *frane a blocchi e ai sudden spreading failure* (questi ultimi mobilizzati dagli stessi eventi sismici che hanno destabilizzato i predetti sagging), oggi inattivi. Solo la parte marginale di questo settore, verso il centro della valle e laddove gli spessori delle coltri detritiche sono più sottili, mostra fenomeni di *creep* e *lateral spreads* attivi. Alla sommità dell'area la scarpa «B1» denota due mobilizzazioni principali (parte alta e bassa di B1) caratterizzate da differenti inclinazione ed intensità erosiva.

Settore C: Frane di età storica, riferibili prevalentemente a fenomeni traslazionali, interessanti i depositi argillitici e coperture detritiche di modesto spessore. Oggi mostrano diffusi fenomeni plastici e plastico-gravitativi di vario tipo (squeezing, rigonfiamenti, espandimenti, scoscendimenti rototraslazionali) riferibili prevalentemente alla attività gravitazionale, localmente differenziata.

Settore D: Frane e deformazioni del tipo indicato per il settore C ma nell'ambito di un'unità caratterizzata da vasti ed uniformi movimenti (2-3cm/anno), forse in parte di origine profonda (tettonica e/o gravitativa); i dati raccolti evidenziano un'accelerazione dei fenomeni dopo il 1973-80 (in relazione con il sisma del 21.03.1982 nel Golfo di Policastro?).

Settore E1: Fenomeni simili ai precedenti, ma distribuiti su una fascia allungata, coincidente con un'importante lineazione tettonica (faglia normal-trascorrente destra); lungo questa fascia sono presenti movimenti continui e vistosi, ma di entità minore rispetto al settore precedente (0,5-2cm/anno); essa è a tratti interessata da fenomeni gravitativi delle coltri detritiche.

Settore E2: Fenomeni simili ai precedenti, ma in parte influenzati dall'attività tettonica della precedente dislocazione.

Settore E3: Area attualmente priva di movimenti, in corrispondenza di un blocco di consistenti breccie calcaree, profondamente ancorate nel substrato.

Settore E4: Presenta caratteristiche simili alla fascia E1, ma in assenza di lineazioni tettoniche significative.

Le frecce presenti nella foto indicano aree soggette ad estesi movimenti in atto; i puntini i resti di un'antica linea di costa oggi dislocata (i tratti stabili sono indicati con punto e tratto).

Nel riquadro: schema geologico-strutturale dell'area in esame. 1) Unità calcarea Alburno-Cervati; 2) Argilliti (Crete Nere) e coperture detritiche pleistoceniche soggette a fenomeni transpressivi (2a) e transtensivi (2b); 3) Unità calcarea di Verbicaro; 4) direzione dei movimenti nel blocco meridionale; 5) blocco sollevato; 6) blocco abbassato; 7) faglia normale; 8) sovrascorrimenti; 9) faglia normal-trascorrente; 10) faglia destra-trascorrente.

FIG. 1 - Structural elements and morphodynamic units recognised in the Maratea Valley.

A-Zone: slope movements of calcareous units of *C-Sagging* type, today inactive (the stability of old monuments dated back to last millennium and settled on the area, denotes that the zone become unstable only for extreme seismic events).

B-Zone: Dislocated complex of deep calcareous blocks and detrital sediments (50-200m in depth), with *block-slide* and *sudden spreading failure* phenomena (induced by extreme seismic event similar to one's of previous A-zone), today inactive. Only the marginal area, toward the lower part of the valley and whereas the covers are thinner, shows active *creep* and *lateral spreads* phenomena. On the top, the main scarp B1 denote two mobilisation «high and lower part of B1», today distinguished by different inclination and erosion intensity.

C-Zone: Historical landslides, prevalently referable to *translational* types, involving shale formations; this zone today shows various and differentiate plastic slope movements, prevalently induced by gravitational activity (*creep, flow, squeezing, swelling, lateral spreads*).

D-Zone: *Landslides and active slope movements* similar to C-zone, but showing uniform and intense field of displacements (2-3 cm/year), induced by gravitational and, probably-tectonic activity; the detected data had shown a noticeable increase after 1973-80 (in relation to the 21.03.1982 earthquake of Policastro Gulf?).

E1-Zone: Similar to the D-zone, but with deformations located on a strip area affected by significant faulting activity (0,5-2 cm/year), consequent to a normal strike slip fault (right-hand displacement).

E2-Zone: Similar to the C-Zone, but influenced by the nearest faulting activity.

E3-Zone: Today inactive area corresponding to a big calcareous block, deeply anchored in the substratum.

E4-Zone: Deformations located on a strip area, similarly to the E1-Zone, but without significant faulting activity.

In the inner square: structural scheme of the examined area. 1) Calcareous outcroppings of Alburno-Cervati Unit; 2) Shale (prevalently the Crete Nere Formation) and detrital sediments, subject to partial transpressive (2a) and largely transtensive (2b) phenomena forming a *pull apart basin* partially passing to a *horse structure*; 3) Calcareous outcroppings of Verbicaro Unit; 4) displacement of southern block in the Pollino fault system; 5) lifted-up block; 6) lowered block; 7) normal fault; 8) overthrusting; 9) normal strike slip displacement; 10) strike slip displacement.

Sulla base dei dati disponibili si possono distinguere i seguenti settori (fig. 1):

Settore E) - *L'area a valle della congiungente Profitti-Fiumicello* (settori E1-E4 in fig. 1) è caratterizzata da dislocazioni strutturali parallele ai margini della valle, che frammentano i depositi detritici in fasce allungate a spessore estremamente variabile. Nella parte centrale, in località Profitti, una spessa ed allungata lente di breccie comprendente frammenti dislocati dell'Unità di Verbicaro, raggiunge la profondità di 110 m e fa da barriera ai movimenti delle masse superficiali. Laddove le argilliti di base sono subaffioranti o a piccola profondità si osservano fenomeni fra-

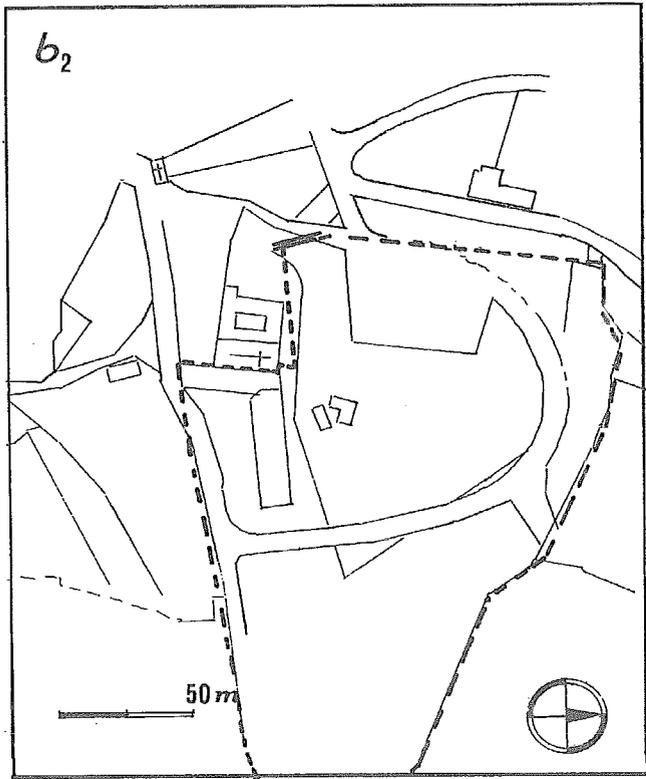
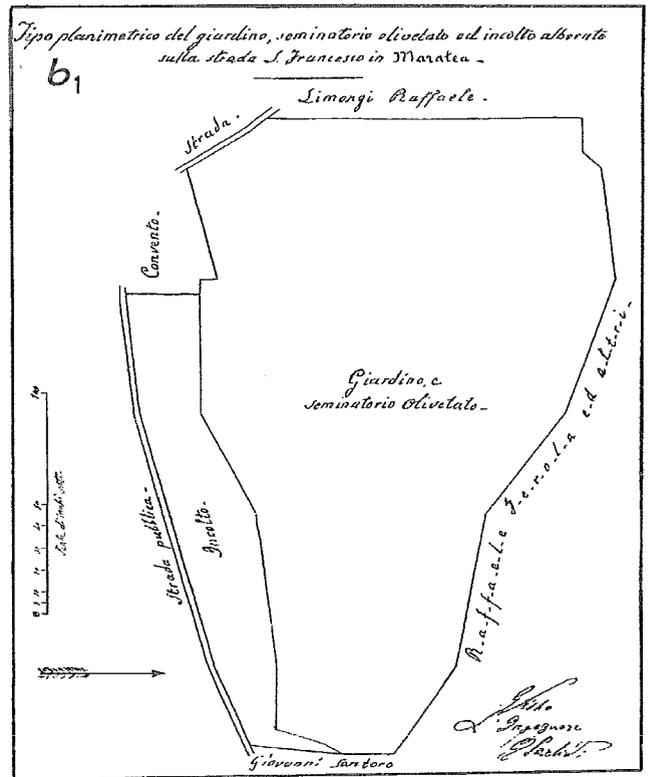
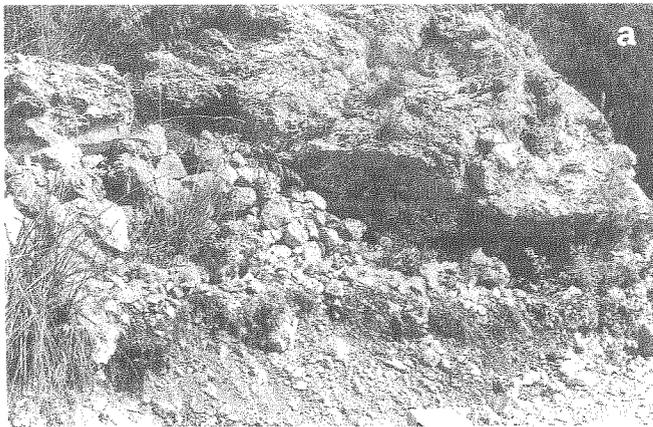
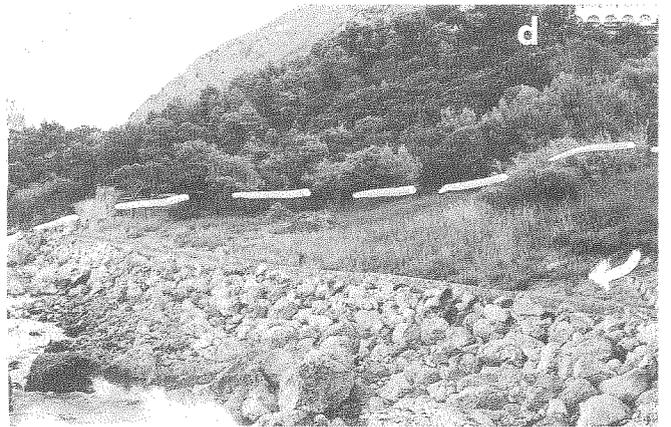
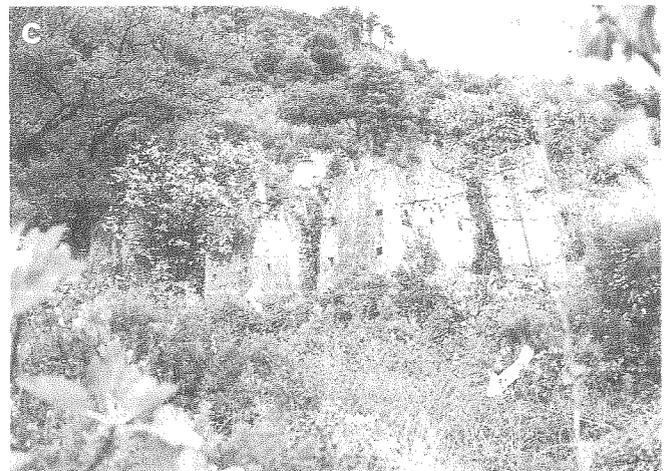
FIG. 2 - Esempi di movimenti franosi veloci in età storica. Fig. 2a: grandi blocchi di breccie calcaree crollati su suoli recenti (località Curzo; settore B), fig. 2b: pianta di un sito soggetto a un notevole movimento franoso alla fine del secolo scorso (località Cappuccini, 1783; settore D. Testualmente dall'atto notarile: «negli estremi occidentale ed orientale si sono manifestate delle frane che hanno danneggiato una parte del suolo, trasportando una parte del muro di cinta alla distanza di 25 metri.»); in b1: piantina del sito da un atto notarile; in b2: ricostruzione del sito sugli attuali fogli di mappa, fig. 2c: movimento franoso databile al 1840-50, con distruzione di un mulino ad acqua (nella foto) risalente alla seconda metà del Settecento (località Rasi, poco a monte dell'attuale linea ferroviaria), fig. 2d: corpo di frana in località Mare Morto, la cui riattivazione è databile alla fine del secolo scorso.

FIG. 2 - Examples of historical quick slide movement. 2a: calcareous slied blocks over a recent soil (Curzo locality; B-area). 2b: maps of a site was subject to large displacements (25 m) at the end of last century (1783; Cappuccini locality, D-Zone); b1: the area from a legal translation document; b2: reconstruction of the today area. 2c: slide movement dated back to 1840-50 (Rasi locality; C-Zone); 2d: slide movement dated back to the end of last century (Mare Morto locality; E2-Zone).

Fenomeni franosi distruttivi risalenti alla metà del secolo scorso sono stati riconosciuti in località Rasi, di poco antecedenti al 1851 (fig. 2c), ed in località «a Sciodda», sopra la chiesa del porto attuale. Mentre un atto notarile del 31 Luglio 1873 (Archivio di Stato di Potenza) riporta a data imprecisata nella zona dei Cappuccini spostamenti di confini dell'ordine di 25 m (fig. 2b), è interessante notare al riguardo come la stessa zona, al margine dell'attuale abitato, sia stata alla fine del secolo scorso interessata da un'ulteriore edificazione, quasi a testimoniare una forma di rassegnazione e/o di diffusa convivenza con il dissesto stesso. Negli scritti di Almagià (1907) dell'inizio di questo secolo si fa riferimento ad un movimento franoso nella zona del porto, che sembra identificabile, per dimensioni e periodo, alla frana di località Mare Morto (fig. 2d).

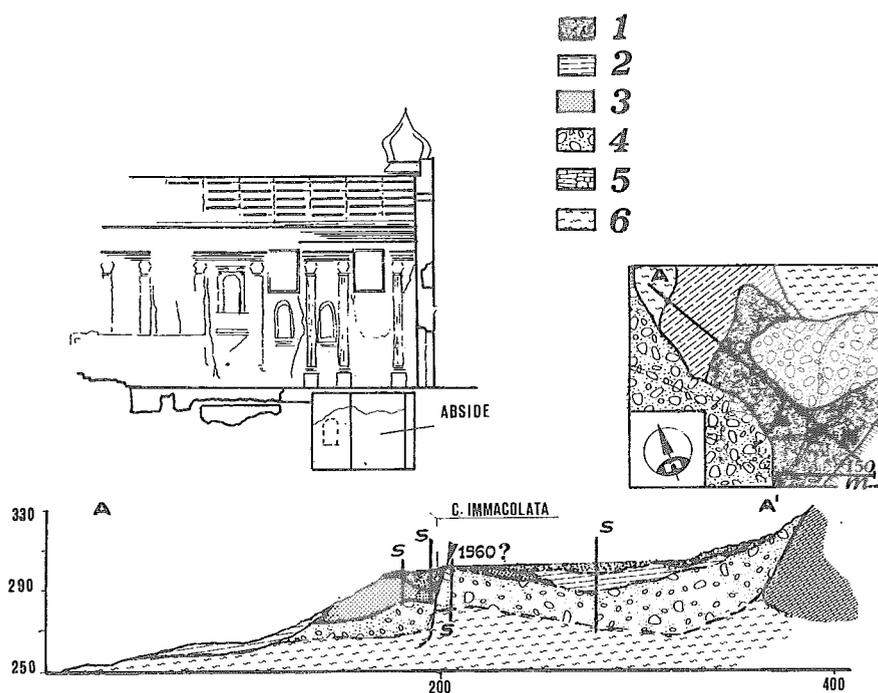
FIG. 3 - Superficie di rottura riferibile ad un evento franoso presumibilmente connesso con la sismicità della metà di questo millennio. In basso: profilo geologico del Centro Storico di Maratea passante per Chiesa Immacolata; in alto, sezione della stessa chiesa mostrante un catino absidale con finestre, oggi sepolto (databile al XIII-XIV sec). In legenda: 1 = materiale di riporto e detriti limo-argillosi; 2 = coperture argillose nerastre; 3 = coperture limo-sabbiose rossastre; 4 = detriti grossolani; 5 = Calcarei dell'Unità di Verbicaro; 6 = Crete Nere; s = sondaggio; A-A' = traccia del profilo.

FIG. 3 - Sliding surface detected in the sounding of Maratea village (D-Zone), presumably connected with the seismicity of this millennium. On the base: geological profile across the village with the hypothesized sliding date. On the top: section of S. Immacolata Church showing the buried apsis (dated back to XIII-XIV sec), recently discovered under the actual church (dated back to XVI-XVII sec).

TABELLA 1 - Dati sulla sismicità storica di questo millennio in area lucana e nel Golfo di Policastro in relazione al numero stimato di abitanti, così come risulta dai vari censimenti (da Cernicchiaro & Perretti, 1992). Le notevoli contrazioni demografiche a Maratea avvenute tra il 1443 ed il 1521 e tra il 1648 ed il 1669 sono contemporanee alla ricostruzione di molti monumenti storici e potrebbero essere in relazione con un franamento indotto dall'attività sismica, riconosciuto nella parte bassa del Centro Storico, come mostrato in fig. 3.

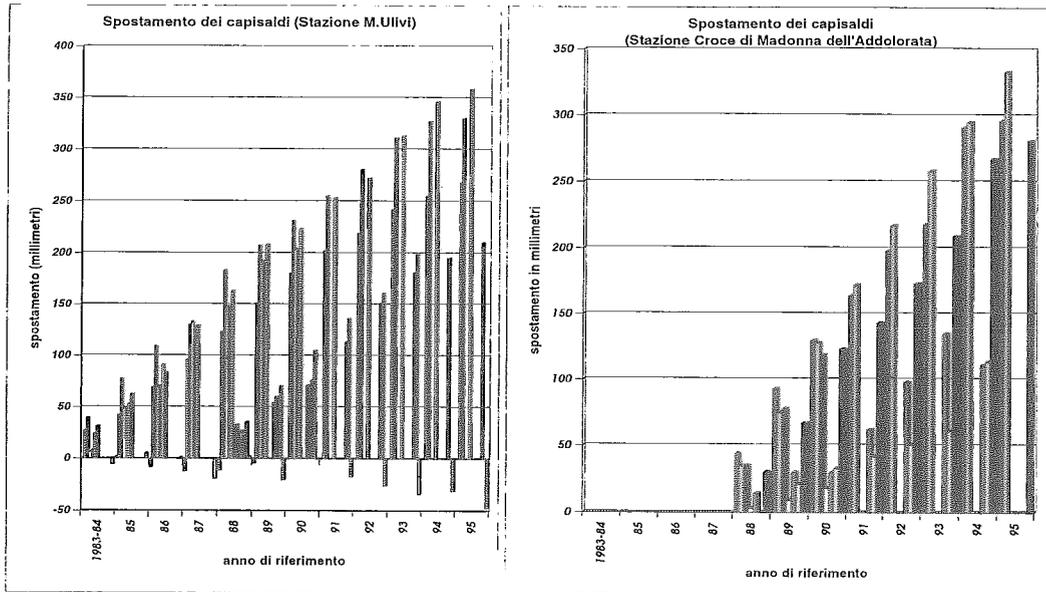
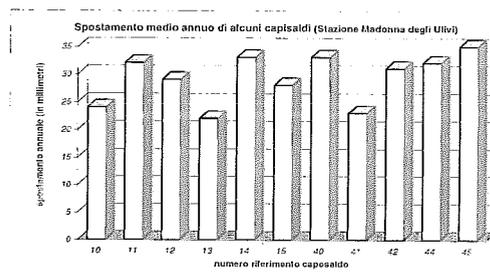
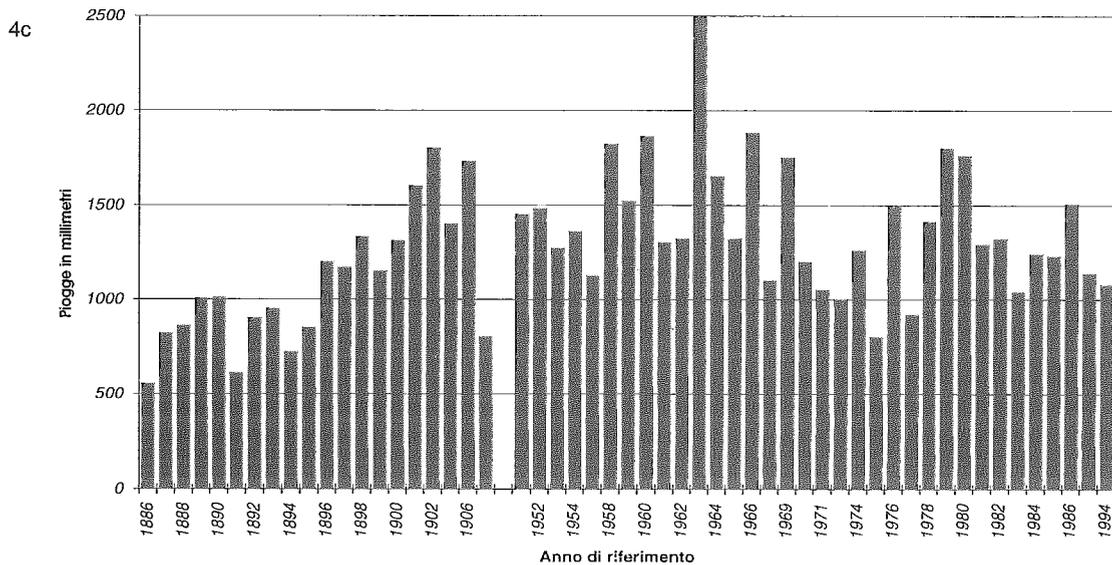
FIG. 4 - Dati sui movimenti misurati nella parte centrale della valle (settore D in figura 1) in rapporto alla piovosità storica dell'area. Fig. 4a: entità dei movimenti pluriannuali misurati da due diverse stazioni). Fig. 4b: spostamenti medi/annui di alcuni capisaldi del settore D calcolati su un intervallo di dodici anni. Fig. 4c: piovosità storica (dal 1886) della Valle di Maratea.

FIG. 4 - Ground displacements (D-Zone) and rainfall of last century at Maratea valley. 4a: gauge point annual displacements detected from two different stations (M. Ulivi and M. Addolorata), showing a quasi linear increasing; 4b: annual mean displacement for some of the detected gauge points, showing similar amount (2-3 cm/year); 4c: rainfall in the area.

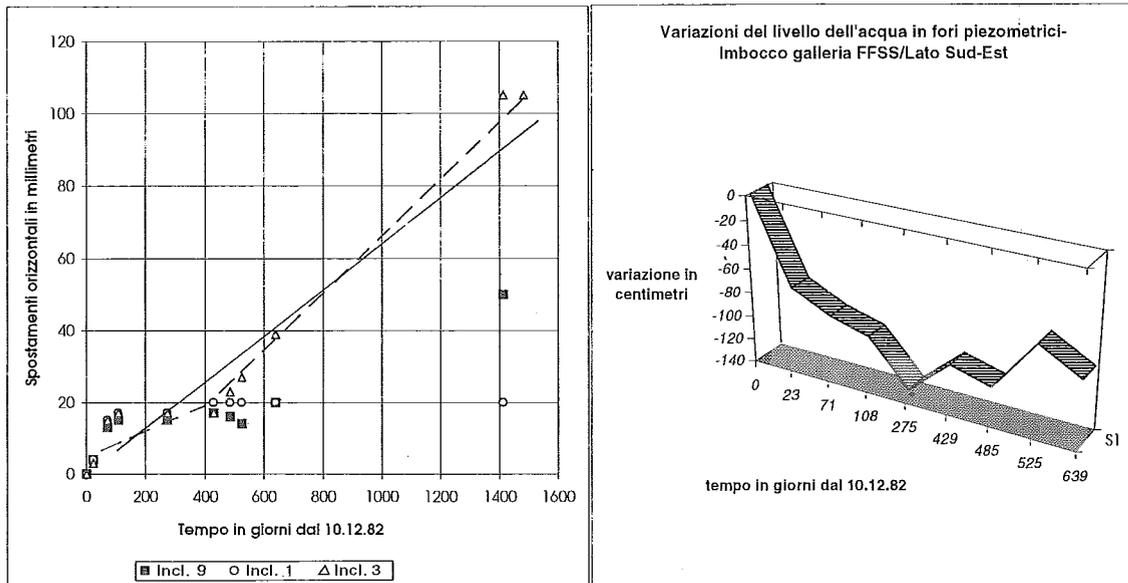
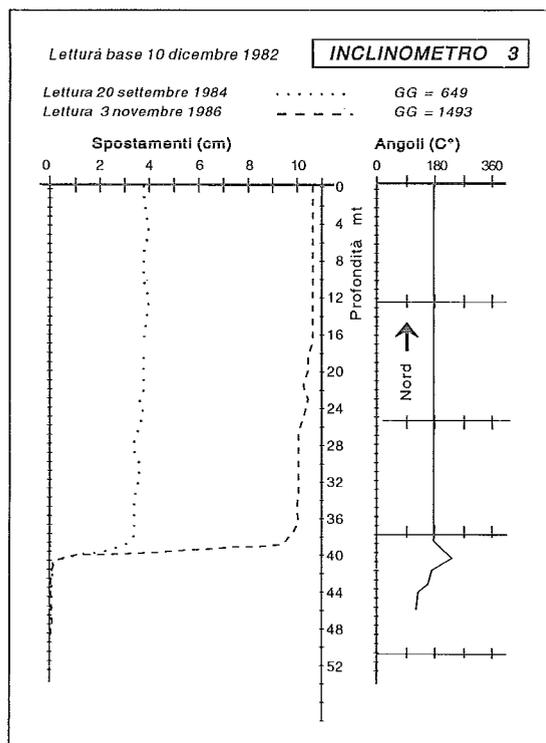
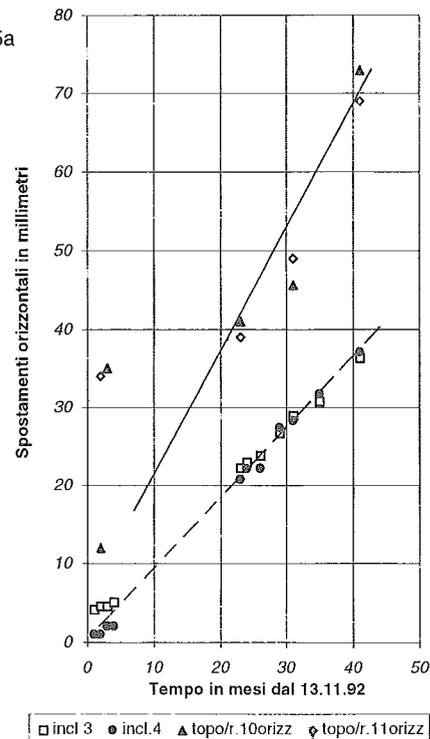
FIG. 5 - Confronto tra spostamenti orizzontali misurati con sistemi topografici ed analoghi spostamenti, per elaborazione da fondo foro e computati alla superficie, ottenuti da misure inclinometriche in siti relativamente vicini; la differenza dei valori potrebbe provare l'esistenza di movimenti più profondi. Fig. 5a: spostamenti nel tempo (50 mesi dal 13.11.92) rilevati nel centro storico, vicino alla Chiesa Madre (settore-D), mostranti valori più elevati per i dati topografici (linea continua). Fig. 5b: spostamenti misurati vicino all'imbocco ferroviario della Galleria «Maratea»; settore E-4) e relativi ad un differente intervallo di tempo (1600 giorni dal 10.12.82), che mostrano valori ed andamenti similari (la linea continua è riferita ai dati topografici mediati nell'intervallo di osservazione). Fig. 5c: Deformate del tubo inclinometrico n. 3 (ubicazione in fig. 6), relative al 1984 ed al 1986 (lettura di riferimento nel 1982), in cui si nota un netto piano di scorrimento a circa 40m di profondità.

FIG. 5 - Comparison between displacement data detected on gauge points located on surface (by topographical methods) near instrumented holes and inside these last (by inclinometric soundings and computed at the earth surface starting from their base, supposed fixed); the difference could prove deepest movements. 5a: displacements (mm) in the time (50 months from 13.11.92) detected in the historical centre (near the main church; D-Zone) and showing highest values in topographic data (unbroken line). 5b: displacements (mm) detected in another site (near the railway line; E-4-zone) and related to a different time interval (1600 days from 10.12.82), showing similar trends between topographical (unbroken line) and inclinometric data (broken line), scarcely influenced by water level variations (cm) (on the right hand of the picture). 5c: Inclinometric deformations on the hole n. 3 of fig. 6 (near the railway line), showing a sliding surface (40 m deep).

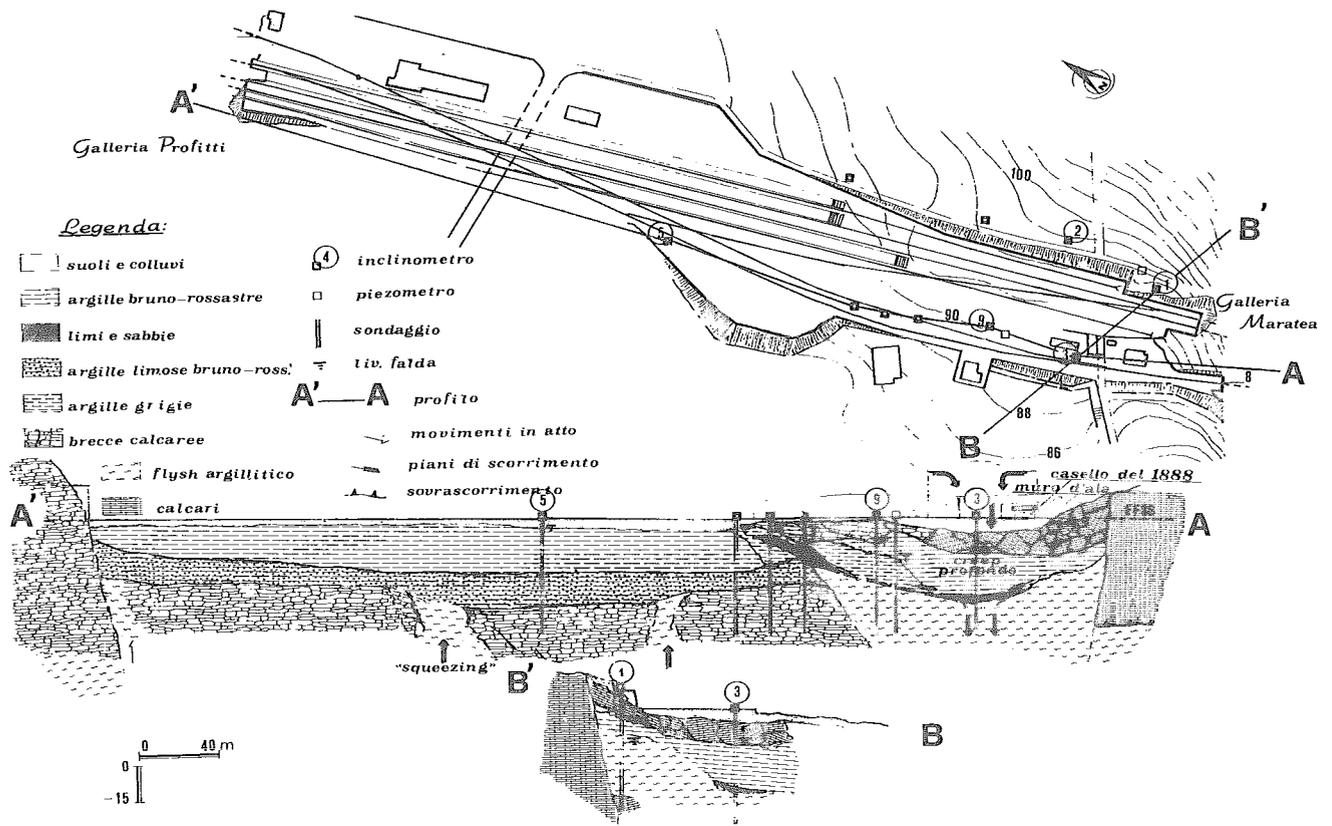
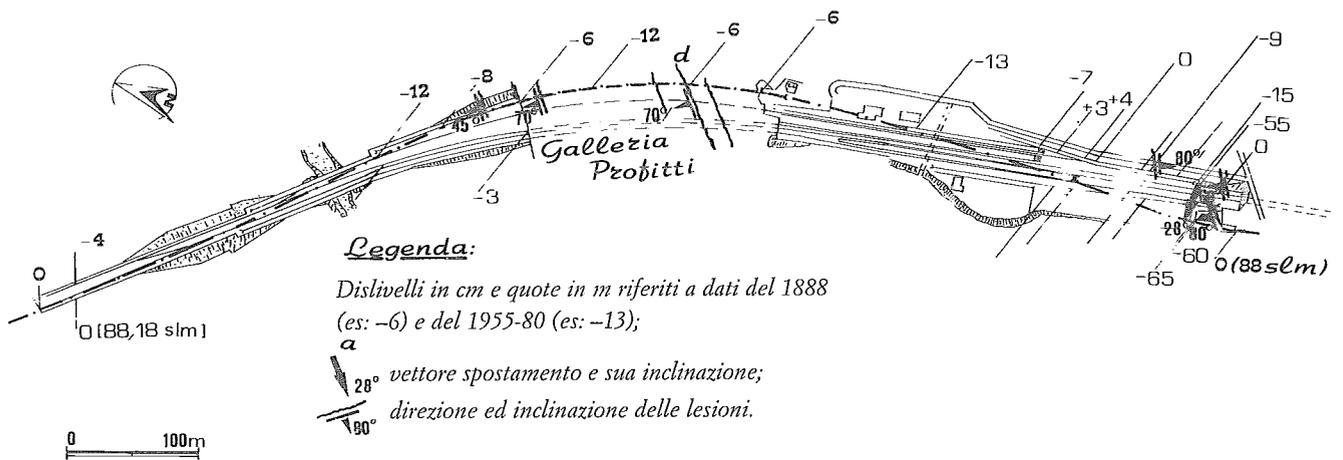
FIG. 6 - Profilo stratigrafico, strumentazione del sito lungo la linea ferroviaria attraversante la valle e dati sugli spostamenti rilevati (misurati in riferimento alla linea orizzontale passante per l'imbocco della galleria, sul fianco sinistro e stabile della valle). Fig. 6a: stratigrafia e strumentazione del sito. Fig. 6 b: valori di spostamento ottenuti per confronto di misure attuali con antichi dati progettuali o costruttivi del 1888 (data d'impianto del primo tracciato) e del 1955-80 (data del raddoppio di linea e di alcuni lavori di ripristino). La somiglianza delle due serie di valori conferma che i movimenti registrati sono in gran parte da riferire agli ultimi decenni.

FIG. 6 - Geological profile and field instrumentation along the railway line (at the top) and displacements data (cm) of the railway line (at the base). The displacements have been measured in respect to the horizontal line starting from the stable tunnel mouth (the railway line was constructed horizontal both at the beginning -in the 1888 and at the moment of its enlargement, in the 1955 and at following works dated to 1955-80). The railway line crossing the valley and the central tunnel (Galleria Profitti) show deformation and displacements from original position. The arrows (on both pictures) indicate recognised movement direction. Note the observed squeezing of shale, the develop of highest deformations along a short stretch (20-40 m; near the Galleria Maratea entrance and on the left flank of the valley), and the detected shear plain under the inclinometric tube n° 3 (40 m deep) rapidly passing to creep phenomena. The two displacement value series (data in bold face type are related to structural point of first settlement, in 1888) shows little differences, testifying the relatively recent acceleration (in the last decades).

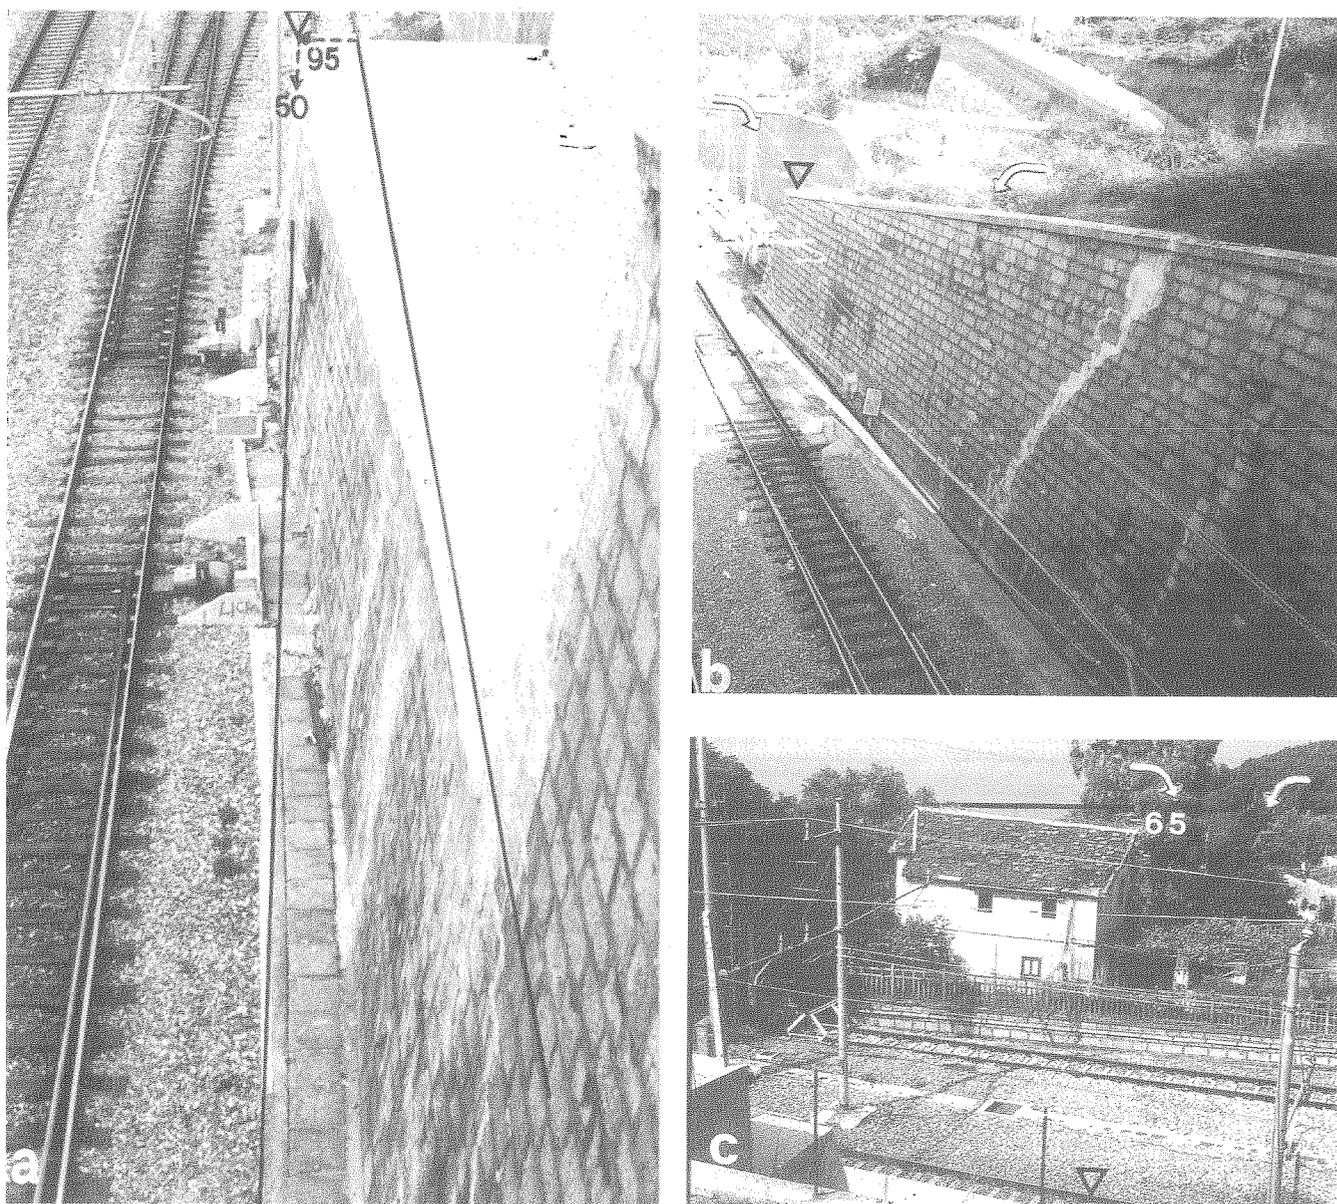
FIG. 7 - Spostamenti all'imbocco della Galleria Maratea (in bianco le linee riferibili alla posizione di antichi elementi costruttivi; in nero le situazioni primitive o rimaste invariate). Fig. 7a: muro d'ala della galleria (i valori indicano lo spostamento in centimetri, in gran parte successivi al 1980). Fig. 7b: lo stesso muro d'ala nel 1985, poco prima di essere ripristinato e mostrante già qualche deformazione. Fig. 7c: rotazione dell'antico casello (costruito nel 1888) e sottostante al muro d'ala prima descritto, sviluppatasi soprattutto dopo il 1973-76.

FIG. 7 - Pictures showing the displacements along the railway line (near the Galleria Maratea entrance in fig. 6). 7a: amount of displacements of a wall from its original position (the relative construction dated back to 1955). 7b: the same wall in the 1985 (before reparation), almost in line and showing little deformation. 7c: the 1888 old station (casello in fig. 6) showing a relative lowering of a corner (65 cm) that was developed after the 1973-76; previous little deformations are testified by tie-bolts were inserted in the first half of this century.

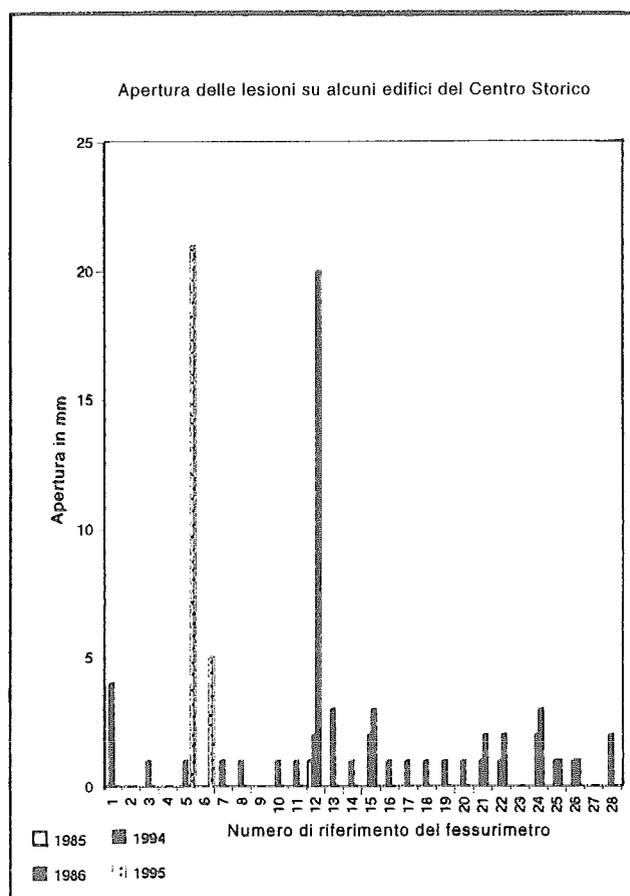
FIG. 8 - Dati sull'apertura delle lesioni nel Centro Storico di Maratea. Si notano situazioni molto differenziate, con una parziale ripresa dei movimenti dopo il 1986. La limitata apertura delle lesioni denota il comportamento relativamente più rigido dei fabbricati in rapporto alla deformazione, lenta e plastica, dei terreni argillitici.

FIG. 8 - Fracture opening (mm) measured by 28 crack-gauges inserted in the Maratea village buildings in the last then years. The detected values are very low except in some gauges and after 94 (n. 5 and 12) testifying an adjustment of rigid structures (buildings) to plastic and slowly movements (clayey masses).

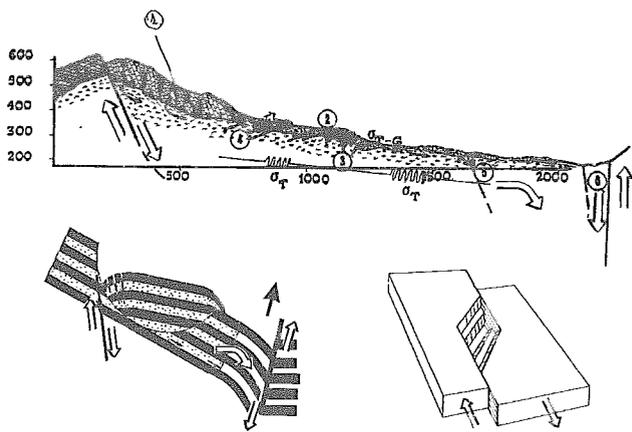
FIG. 9 - Interpretazione dei fenomeni aventi un'influenza sulle deformazioni e sui movimenti registrati nella valle di Maratea. 1 - fenomeno gravitativo del tipo C-Sagging, relativamente profondo e soggetto a mobilitazioni repentine, di origine sismica; 2 - fenomeni di squeezing delle Crete Nere, dipendenti da stress tettonici e da 3 - fenomeni di sprofondamento ai margini dei blocchi calcarei; 4 - creep e fenomeni plastico-gravitativi, delle coperture detritiche e delle parti sommitali delle formazioni argillitiche (laddove gli spessori non superano i 50-60 m), localmente passanti a scoscedimenti traslazionali (con accelerazioni distruttive nel caso di eventi piovosi o attività sismica di particolare rilevanza); 5 - ipotetici fenomeni di creep profondo (di natura tettonica o gravitativa); 6 - creep tettonico, a componente prevalentemente orizzontale, indotto dall'attività della significativa faglia normal-destra trascorrente (faglia normal-trascorrente destra). σ_t = stress tettonico; σ_g = stress tettonico-gravitativo.

FIG. 9 - Scheme of the hypothesized phenomena having an influence on deformations and displacements detected in the Maratea Valley. In the circles: 1 - C-Sagging, today inactive but subject to sliding in occasion of intense seismic shock; 2 - Squeezing of shale, as consequence of tension induced by tectonic stress or 3 - by deepening of adjacent heaviest calcareous blocks; 4 - creep and plastic deformations of the cover mass and of the upper part of the shale (whereas their depth is less than 50-60 m), locally passing to translational-slide phenomena (that could extent and became destructive as consequence of intense seismic or rain events); 5 - supposed very deep creep induced by gravitational or tectonic stress; 6 - tectonic creep, prevalently horizontal, induced by the activity of a significant normal strike slip fault (right hand displacement).
