## EFFETTI DEGLI EVENTI ALLUVIONALI NELL'AMBIENTE PROGLACIALE: LA SOVRAINCISIONE DELLA MORENA DEL GHIACCIAIO DEL MULINET (STURA DI VALGRANDE, ALPI GRAIE)

**ABSTRACT:** MORTARA G., DUTTO F. & GODONE F., *Failures induced by heavy rainfall in proglacial environment: the downcutting of neoglacial moraine of Mulinet Glacier (Upper Valle di Lanzo, Western Alps)*. (IT ISSN 0391-9838, 1995).

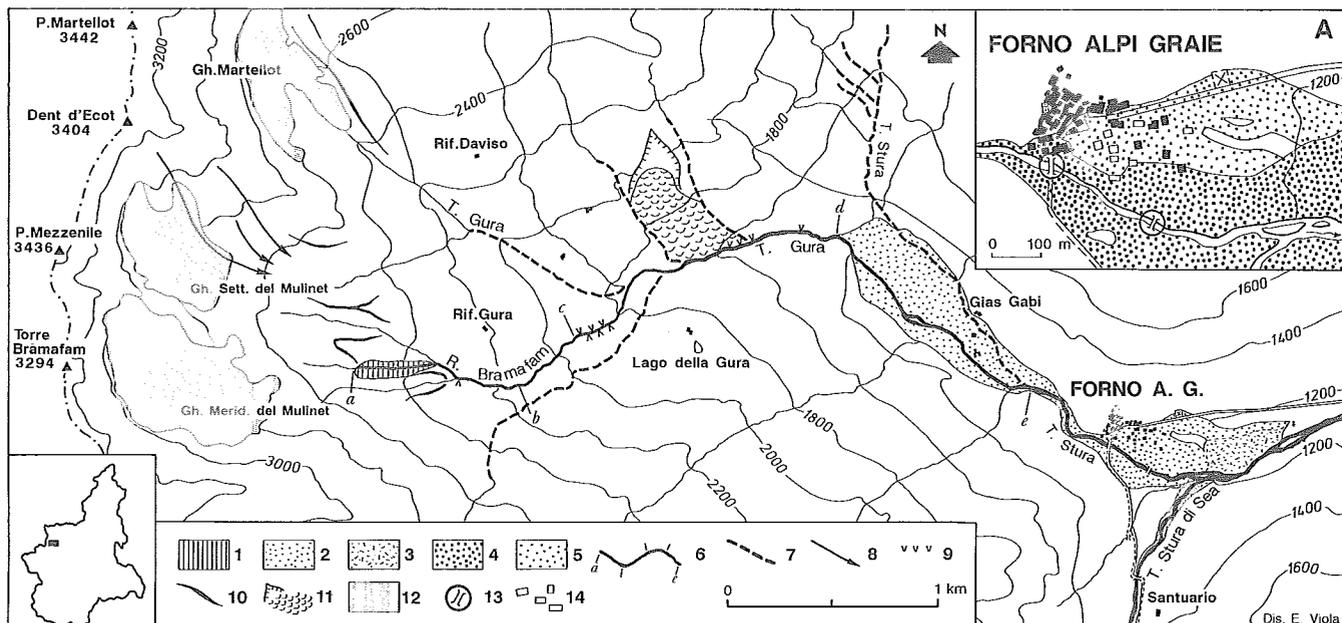
Fig. 1 - Carta degli effetti dell'evento alluvionale del 24 Settembre 1993 alla testata del bacino della Stura di Valgrande: 1) incisione di neoformazione; 2) area di deposito della colata detritica del Rio Bramafam; 3) area di deposito della piena del T. Stura di Sea; 4) Forno Alpi Graie (A), deposito con prevalenti massi e ciottoli; 5) idem, deposito con prevalenti ghiaie e sabbie; 6) alveo percorso da colata detritica; processi prevalenti: tronco d'alveo a-b e c-d erosione / b-c trasporto / d-e deposito; 7) tronco d'alveo con tracce di modesta attività torrentizia; 8) colata di terriccio di modestissima entità; 9) accentuata erosione spondale; 10) morena della Piccola Età Glaciale; 11) antica frana; 12) ghiacciaio; 13) ponte gravemente danneggiato; 14) edifici costruiti dopo il 1954.

Fig. 1 - Sketch map showing failures triggered by heavy rainfall of September 24, 1993 in Stura di Valgrande Valley: 1) breach in neoglacial moraine; 2) flooded area (mainly coarse debris) by debris flow resulting by breaching event; 3) flooded area by Torrente Stura di Sea; 4) Forno Alpi Graie village (A), mainly boulder and cobble deposit; 5) idem, mainly gravel and sand deposit; 6) extent of the debris flow resultig by breaching event; main process: channel reaches a-b e c-d erosion / b-c transport / d-e sedimentation; 7) channel reach with slight failures; 8) very limited debris flow; 9) intense bank erosion; 10) Little Ice Age moraine; 11) ancient landslide; 12) glacier; 13) bridge damaged; 14) houses built after 1954.

detritica che si originò nell'alto bacino del T. Bramafam a seguito dell'apertura di un profondissimo solco nella morena storica del Ghiacciaio del Mulinet in Val di Lanzo (fig. 1). Il presente lavoro descrive le modalità evolutive di questa grandiosa forma di erosione impulsiva con pochi precedenti nelle Alpi italiane che qui vengono richiamati.

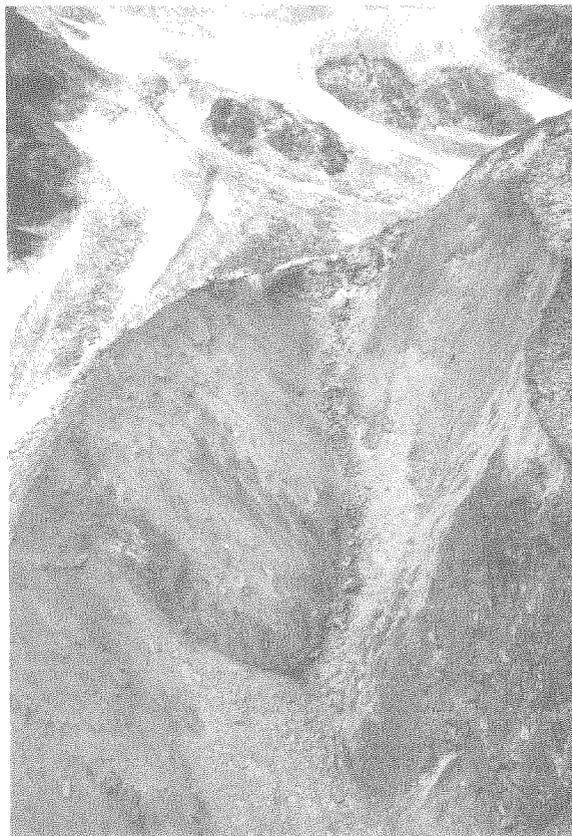
FIG. 2 - La profonda incisione nella morena storica del Ghiacciaio del Mulinet prodottasi durante l'evento alluvionale del 24 Settembre 1993.

FIG. 2 - Oblique view of the terminal moraine of Northern Mulinet Glacier. The deep trough from which the debris flow started on September 24, 1993 is evident. The glacier is retreating from the Little Ice Age moraine.

corso ipogeo, in prossimità di una vallecchia esterna alla morena laterale sinistra del lobo più sviluppato del ghiacciaio storico, luogo d'origine del T. Bramafam. Ed è nell'iniziale percorso del torrente, a quota 2525 m circa, che nel pomeriggio del 24 settembre 1993 si innescò un processo erosivo di straordinaria entità (fig. 2). La vallecchia si approfondì mediamente di una quindicina di metri, ma a luoghi anche di 40-50 m, per una lunghezza di circa 450 m. L'intensissimo e rapido approfondimento del fondo richiamò enormi quantità di materiali sciolti dai fianchi della depressione che assunse un profilo trasversale spiccatamente asimmetrico. Sul fianco sinistro vennero decapitati alcuni impluvi secondari, mentre su quello opposto la morena laterale sopra citata fu smantellata per circa metà della sua lunghezza originaria. Anche un piccolo arco morenico legato probabilmente alla pulsazione degli anni 1920-'21, venne del tutto demolito.

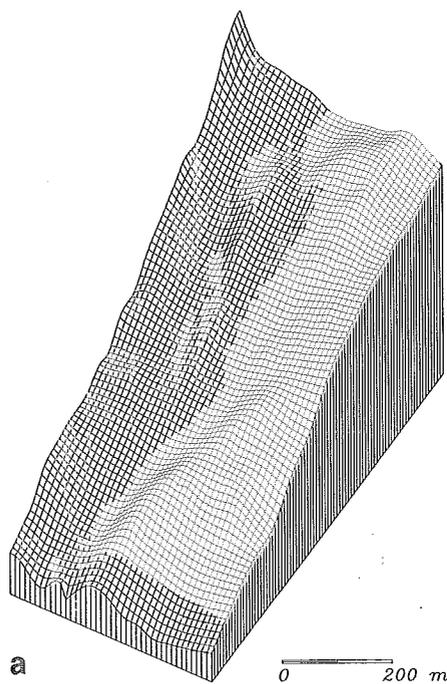
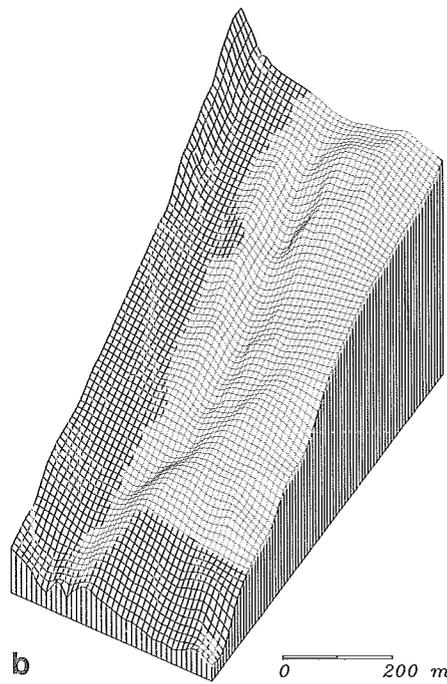
FIG. 3 - Il confronto tra i due modelli digitali del terreno consente di apprezzare le modificazioni avvenute nella morena del Ghiacciaio del Mulinet. I due modelli sono stati realizzati utilizzando aerofotografie del 1975 (a) e del 29 Settembre 1993 (b) e sono composti ciascuno da 600 punti campionati in modo casuale.

FIG. 3 - A comparison between the two renderings of Digital Terrain Model (DTM) evidences how the moraine of Mulinet Glacier was modified during the event of September 24th, 1993. The models, obtained by airphotographs of 1975 (a) and September 29, 1993 (b) respectively, consist of 600 points each, randomly selected.

Dal confronto di due modelli digitali ottenuti da restituzioni aerofotogrammetriche di immagini eseguite prima e dopo l'evento (fig. 3), si è potuto stimare in circa 800.000 m<sup>3</sup> il volume dei sedimenti asportati dall'apparato morenico. In pianta l'incisione si presenta fusiforme con bordi frastagliati, distanziati sino ad un valore massimo di circa 200 m. I bordi si avvicinano progressivamente via via che il canale in cui scorre il Rio Bramafam si approssima

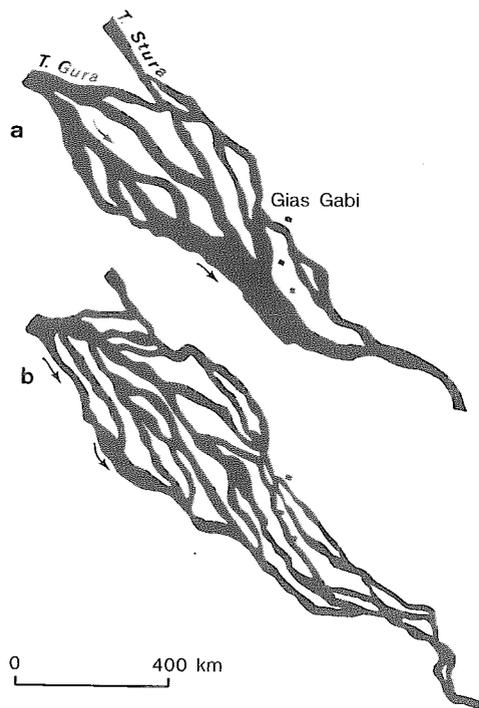
FIG. 4 - Il reticolo idrografico nella varice del Gias Gabi prima (a) e dopo (b) il passaggio della colata detritica del 24 Settembre 1993 (da aerofotografie).

FIG. 4 - Changes in the channel pattern (mapped from airphotos) in the flat area where the Gabi hamlet is located, before (a) and after (b) the debris flow of September 1993.

Poco più a valle, il Rio Bramafam trasferì il suo enorme carico solido nell'alveo del T. Gura, in piena molto modesta nonostante questo corso d'acqua drena un bacino di superficie cinque volte maggiore di quella sottesa dal suo tributario. Allo sbocco nell'ampia varice di Gias Gabi la colata detritica si espanse a ventaglio alluvionando una superficie di circa 400.000 m<sup>2</sup> con spessore medio di deposito di 1-2 m. Il sistema idrografico di fondovalle subì sensibili trasformazioni planoaltimetriche per l'occlusione di canali preesistenti e l'incisione di nuove vie di deflusso (fig. 4); il nodo di confluenza con il T. Stura si spostò 200 m più a valle. Il flusso lapideo, pur decapitato della rilevatissima frazione abbandonata nella varice, si propagò verso valle ancora per alcune centinaia di metri sino ad arrestarsi, nella piana alluvionale di Forno Alpi Graie (m 1217), dopo un percorso di 4.5 km (fig. 5). L'abitato fu investito a più riprese da una massa caotica di grossi blocchi e tronchi d'albero che raggiunse tra le case l'altezza di 3-4 metri.

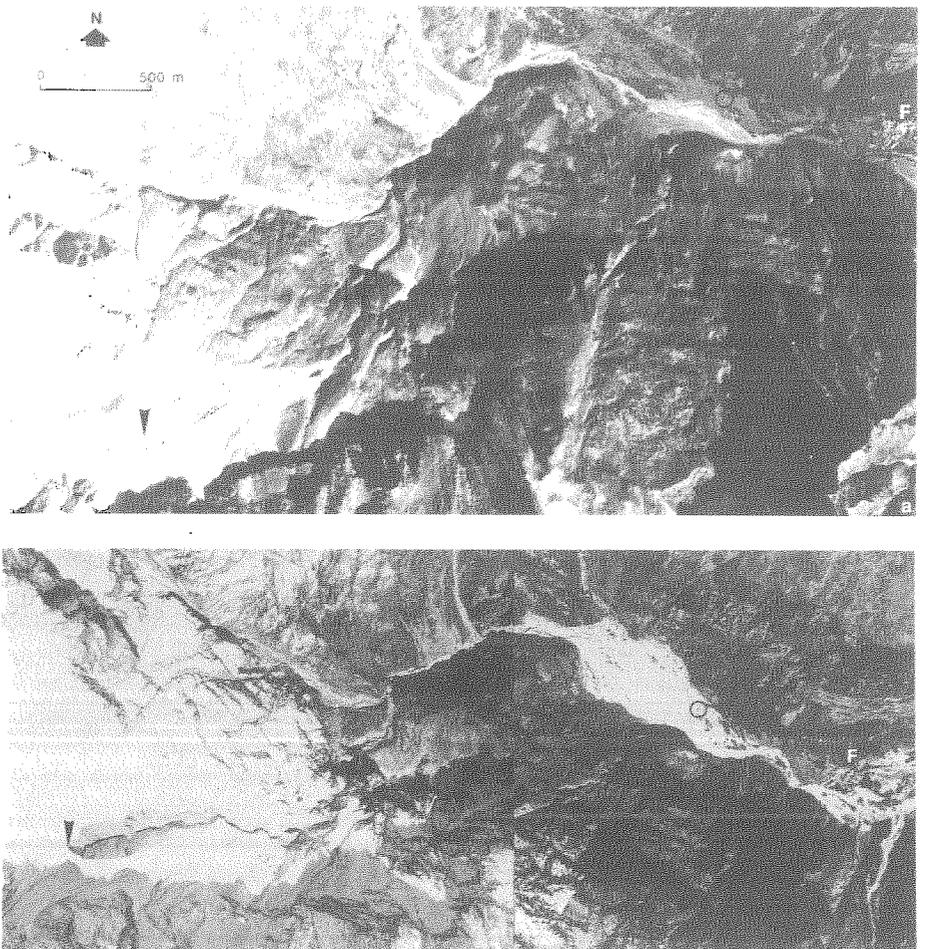
FIG. 5 - La testata della Valgrande di Lanzo prima (a) e dopo (b) il catastrofico evento alluvionale del 24 Settembre 1993. È chiaramente visibile il percorso della colata detritica a partire dall'incisione (freccia) apertasi nell'alto bacino del T. Bramafam. A monte dell'abitato di Forno Alpi Graie (F) si apre l'ampia varice del Gias Gabi (cerchio), dove si depositò gran parte dei materiali rimossi dalla morena del Ghiacciaio del Mulinet.

FIG. 5 - The comparison of vertical airphotos taken before (a) and after (b) September 24, 1993, showing the path of the debris flow starting from the deep trough in the moraine of the Mulinet Glacier (arrow). Upstream from the village of Forno Alpi Graie (F), a flat area can be seen where the most coarse debris has been deposited (the circle indicates the Gabi hamlet).

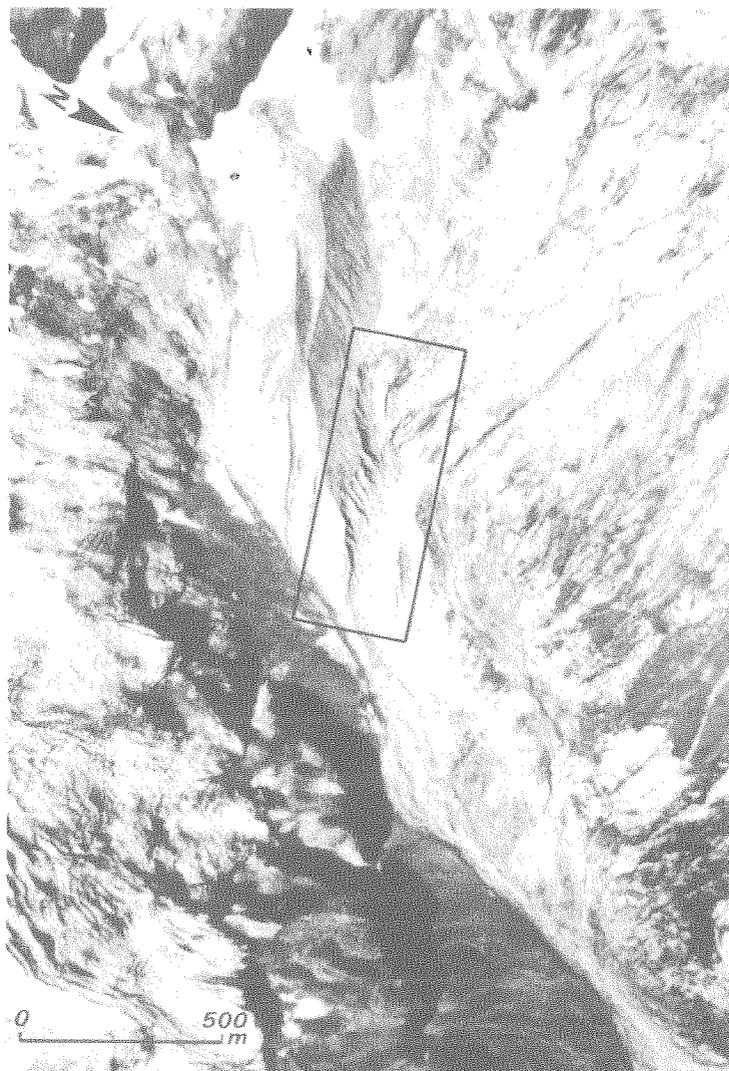
FIG. 6 - La grande incisione nella morena storica del Ghiacciaio del Sissone mostra ancora segni di freschezza in questa fotografia aerea scattata 20 anni dopo l'evento del 15 Settembre 1950. Sul versante opposto della valle è visibile la fronte frastagliata del grande Ghiacciaio Disgrazia.

FIG. 6 - The frame evidences the deep breach produced in September 1950 on the neoglacial moraine of Sissone Glacier (air-photograph of 1970/71). On the opposite side of the valley the jagged snout of Disgrazia Glacier (Central Italian Alps).

Il fenomeno sopra illustrato presenta singolari analogie con quello avvenuto in Val Sissone nel comune di Chiesa Val Malenco (SO) il 15 Settembre 1950, al termine di una giornata che era iniziata con «aria sciroccale molto calda e umida» seguita da «pioggia abbondante, anche se alquanto tranquilla». Boati e rumori fortissimi accompagnarono il rapidissimo aumento di livello del T. Sissone: un «impasto di acqua e fango, giganteschi massi di granito e tronchi d'albero divelti», di volume superiore ad un milione di m<sup>3</sup> (NANGERONI, 1951), si distribuì lungo l'asse vallivo per un tratto di oltre 10 km, con locali accumuli di 30 m di spessore (CORRIERE DELLA VALTELLINA, 1950). Il Rifugio Nucci, due baite dell'Alpe Forbicina e quattro ponti furono distrutti. La provenienza dell'enorme massa detritica presa in carico dal torrente fu individuata nella morena latero-frontale del Ghiacciaio del Sissone all'inserzione nella morena laterale sinistra del grande Ghiacciaio Disgrazia, dove, nel volgere di due ore, si era aperto un solco di neoformazione lungo circa 600 m, largo fino a 200 m e profondo 60 m (figg. 6-7).

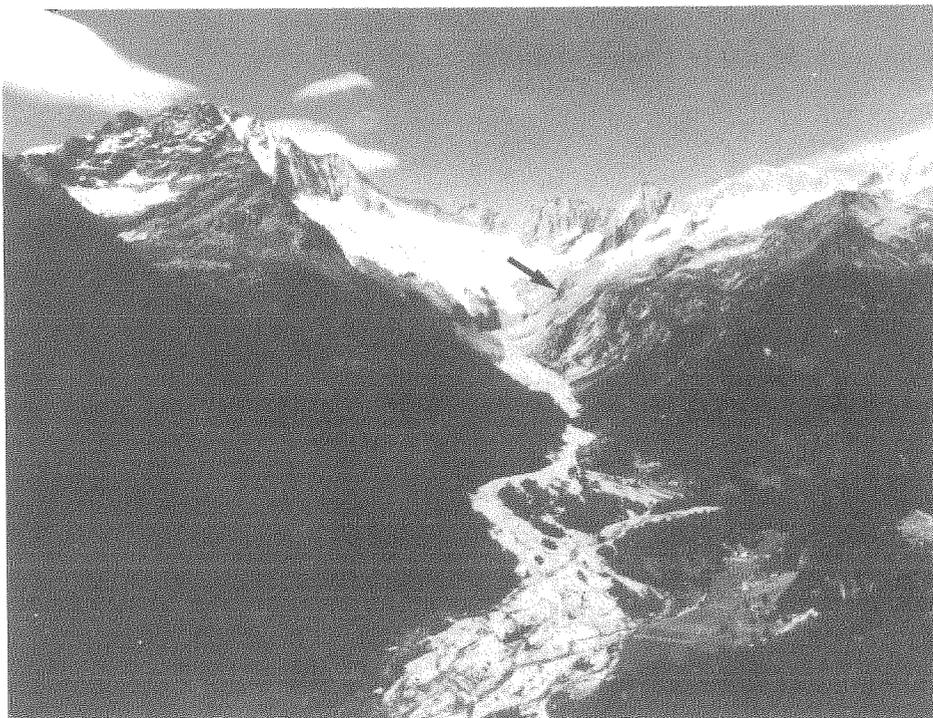
FIG. 7 - Alta Val Sissone. Questa immagine documenta gli effetti della piena torrentizia del 18 luglio 1987 che aveva preso origine dai ghiacciai di testata, ma può suggerire il percorso seguito dalla devastante colata detritica del 15 Settembre 1950 associata alla straordinaria sovraincisione (freccia) della morena del Ghiacciaio del Sissone (foto Benini, Sondrio).

FIG. 7 - Glacier flood produced in July 18, 1987 in Val Sissone (Central Italian Alps). The same path was followed from the debris flow occurred, with much more catastrophic effects, in September 1950 as a consequence of the breaching event in Sissone Glacier moraine (arrow).

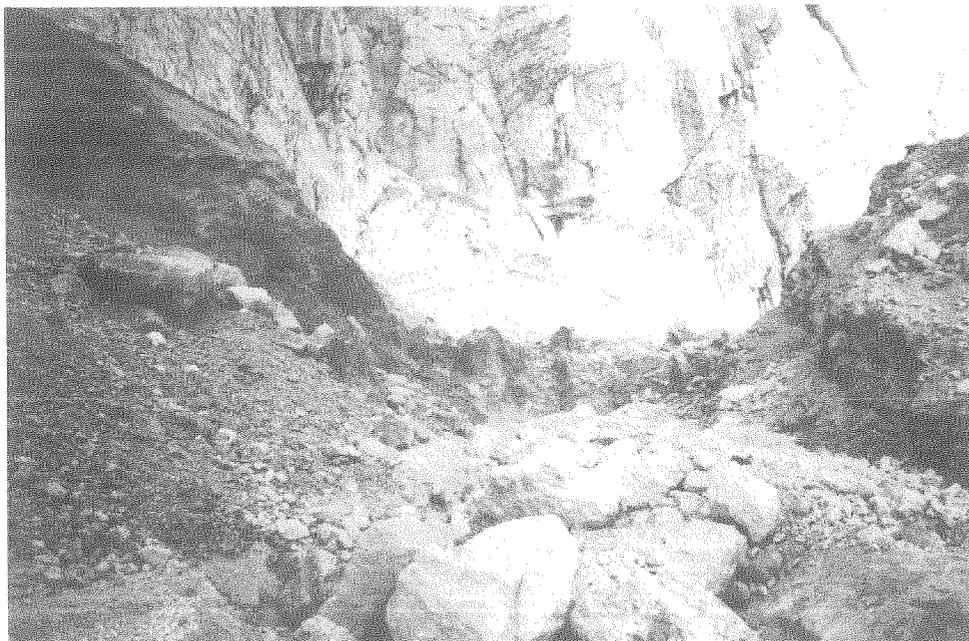
FIG. 8 - Vista verso monte dell'ampio intaglio apertosi nella morena frontale del Ghiacciaio Occidentale del Montasio nel settembre 1993 (Foto Archivio CNR-IRPI Padova).

FIG. 8 - The breach on the frontal moraine of Western Montasio Glacier (Eastern Italian Alps) occurred in September, 14th 1993. View from the base of the moraine, glacier in the background.

Il 14 Settembre 1993, dopo abbondanti piogge, nell'insellatura all'estremità destra della morena frontale del Ghiacciaio Occidentale di Montasio si aprì un intaglio profondo 4-6 m e largo circa 25 m (fig. 8) Una massa detritica di volume complessivo stimata in diverse decine di migliaia di m<sup>3</sup>, si riversò a valle con iniziale direzione verso NW, quindi virò bruscamente verso ESE aggirando lo sperone roccioso su cui si trova il Rifugio Stuparich (fig. 9). Abbandonata la frazione granulometrica più grossolana la colata si diresse verso il fondo della Valle Saisera dove si arrestò in località Spragna, 1000 m più in basso e 1250 m distante

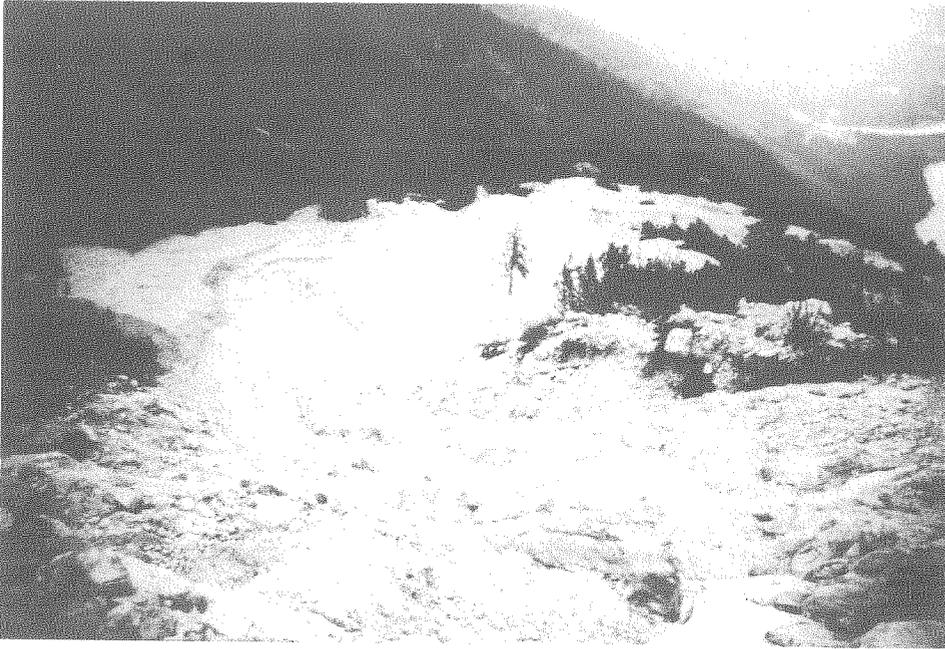
FIG. 9 - Vista verso valle della colata detritica torrenzialia che prese origine dall'incisione di neoformazione nella morena frontale del Ghiacciaio Occidentale del Montasio (Foto Archivio CNR-IRPI Padova).

FIG. 9 - An oblique view of the debris flow started from the breach of Western Montasio Glacier. The debris flow incorporated a large quantity of the loose and instable morainal debris.

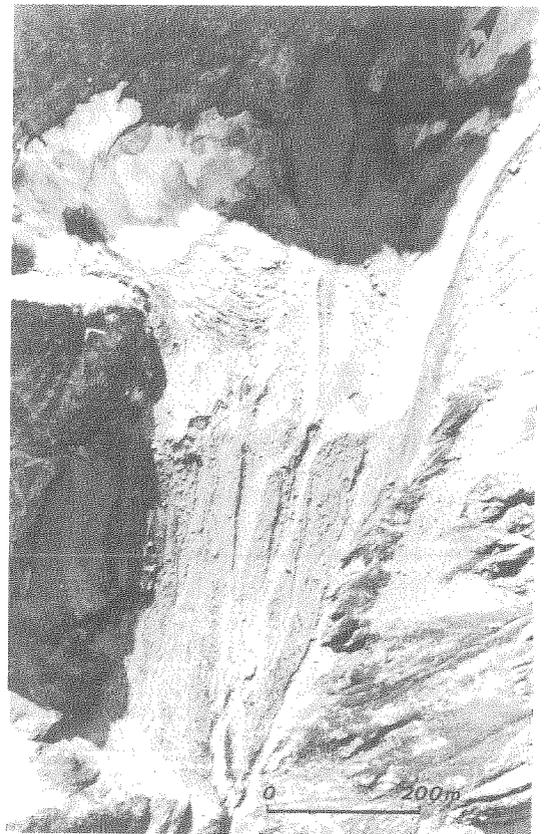
FIG. 10 - Tracce di ruscellamento concentrato sulla morena frontale del Ghiacciaio Orientale del Monte Giovo conseguenti all'evento alluvionale dell'Agosto 1987.

FIG. 10 - Vertical airphoto of Eastern Monte Giovo Glacier (Ossola Valley, Western Alps) The picture, taken in September 1987, shows evident marks of the erosion on the frontal moraine triggered by the heavy rainfall of August 1987.

L'area proglaciale fu sede di colate detritiche torrentizie che si propagarono sovente sino ai fondovalli principali. A titolo d'esempio si cita il *debris flow* che il 24 Agosto 1987 prese origine nella morena frontale del piccolo Ghiacciaio di Monte Giove in alta Val d'Ossola (fig. 10) e che si esaurì 3 km più a valle sul conoide alluvionale del T. Vannino, alluvionando un affollato campeggio in località Valdo di Formazza.

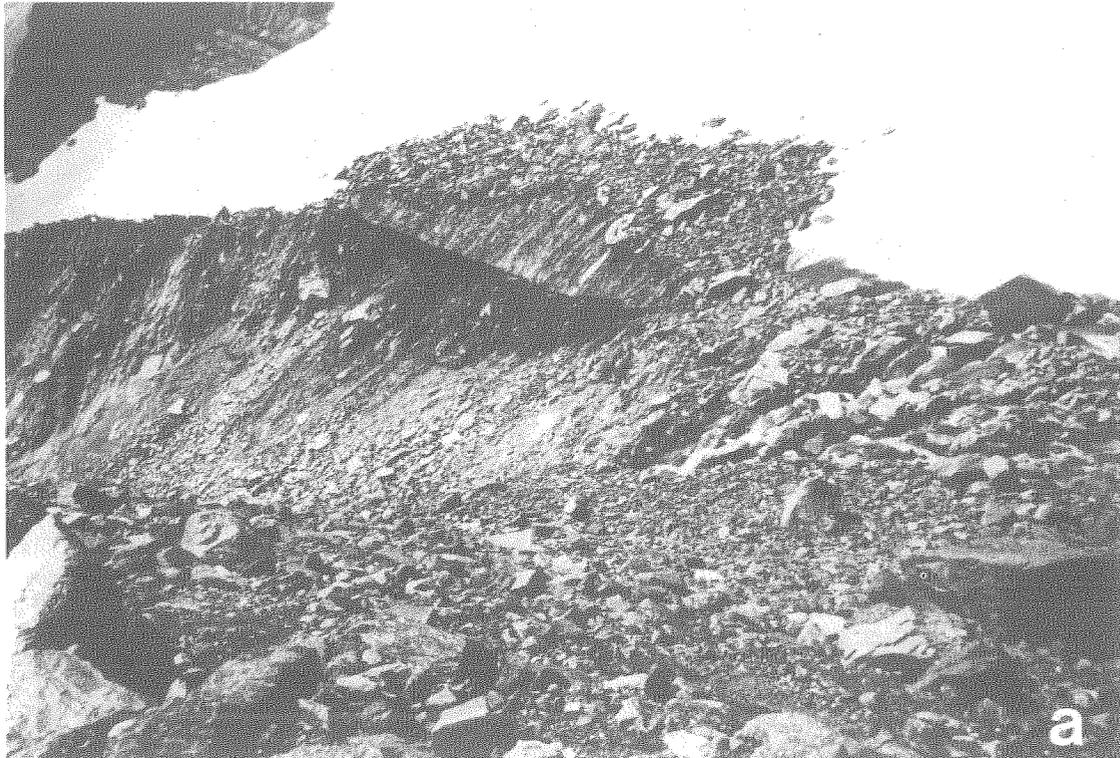
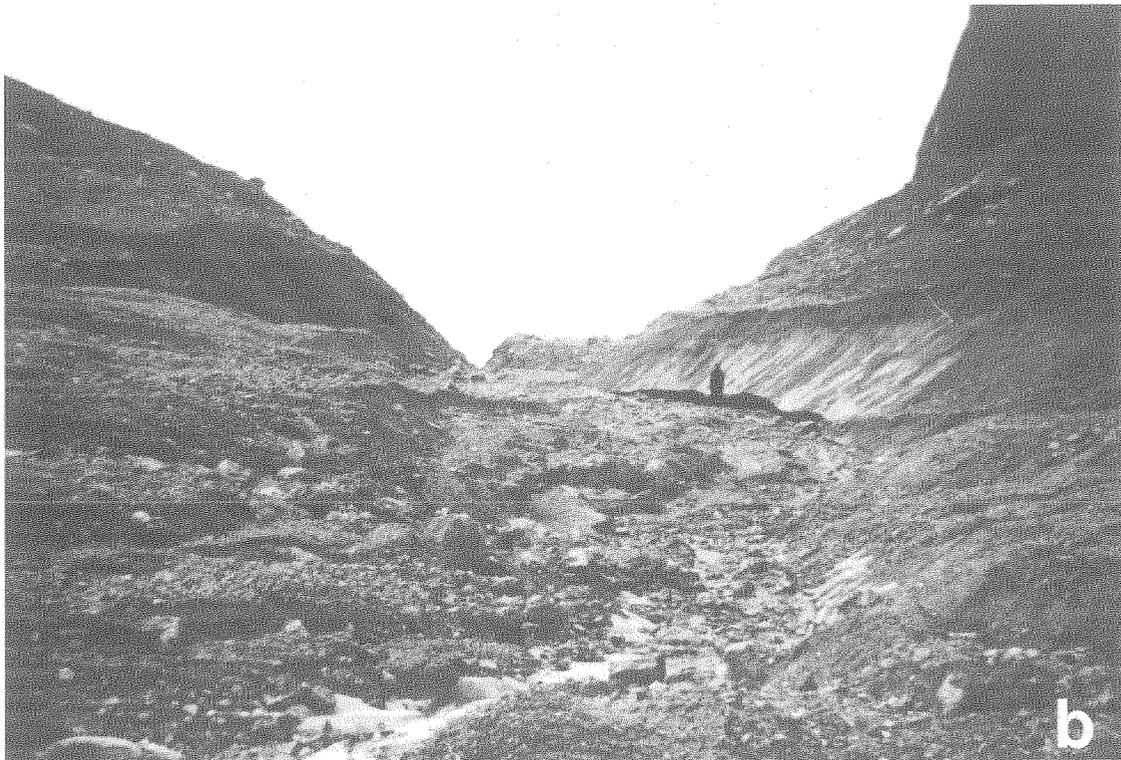
FIG. 11 - Masse di ghiaccio sepolto sepolte sotto una sottile coltre di detriti sono venute a giorno nelle profonde incisioni apertesi rispettivamente nella morena del Ghiacciaio del Mulinet (a) e in quella del Ghiacciaio Occidentale di Montasio (b).

FIG. 11 - Buried glacier ice exposed in the deep breaches recently eroded in the Mulinet Glacier moraine (a) and Western Montasio Glacier moraine (b).

Dall'analisi di questi casi e di altri citati in letteratura (REY & DAYER, 1990; WARBURTON & FENN, 1994) si rileva che un contributo al deflusso può venire dalle acque di fusione di masse nevose e di ghiaccio a causa dell'innalzamento della quota dell'isoterma 0 °C. Poiché corpi lenticolari decametrici di ghiaccio sono venuti a giorno nella zona di innesco delle incisioni nelle morene del Ghiacciaio del Mulinet (fig. 11a) e del Ghiacciaio Occidentale di Montasio (fig. 11b), si può avanzare l'ipotesi che la parziale fusione di queste masse di ghiaccio sepolto abbia svolto un ruolo determinante nella perdita di coesione dei sedimenti dei corpi morenici.

vare semplicemente da fattori meteorici con il contributo di acqua di fusione glciale e nivale ed un ruolo determinante sarebbe invece svolto dal cedimento della struttura morenica a causa della fusione parziale delle lenti di ghiaccio sepolto. D'altra parte sono noti esempi accertati, anche nell'ambiente glaciale italiano, del ruolo destabilizzante di lenti sepolte di ghiaccio fossile in caso di loro fusione (EVANS & CLAGUE, 1994; HAEBERLI & EPIFANI, 1986).
